Tabella riassuntiva alberi indagati e interventi proposti

Data: 25/01/2021	Codice censimento: PA8	Specie: <i>Picea abies</i>
Comune: Padova	Via: Bainsizza, 7	Pos. Sociale: codominante
Portamento: monocormico	Diametro (a 1,30 m): 54 cm	Altezza: 10-14 m

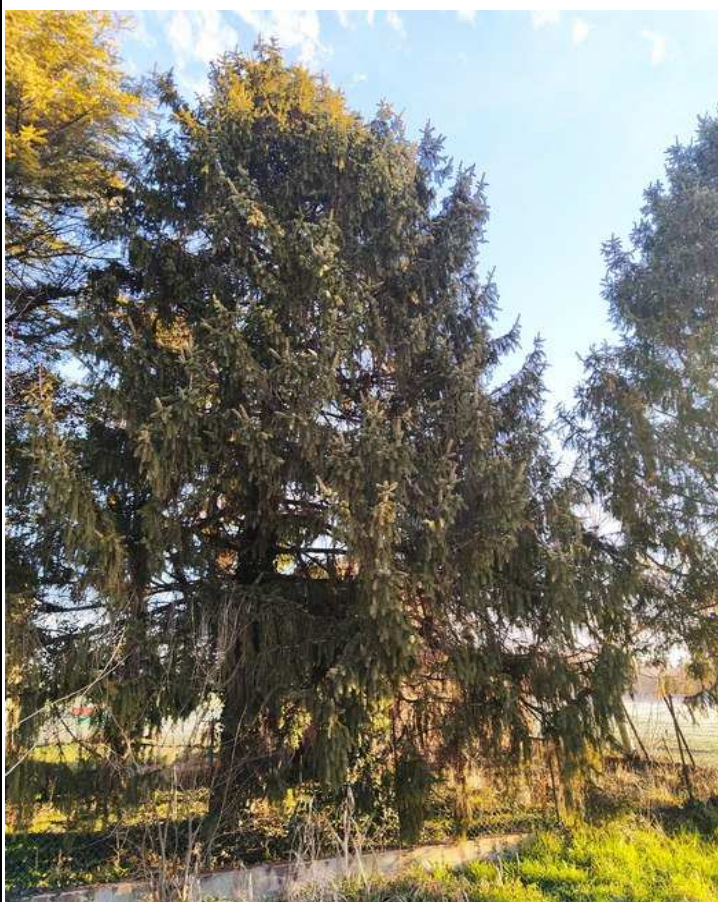
Radici	Colletto	Fusto	Chioma	Sito	
non visibili	regolare	regolare	regolare	aiuola	
visibili	forma anomala	x forma anomala	con difetti	area verde	x
contrafforti	interrato	con difetti	x ridotta	x viabilità a m.	
superficiali	lesioni	deviato	sbilanciata	x strada	
lesioni	aree depresse	x lesioni	capitozzata	cavi aerei	
morte	carie	carie	lesioni	muro a m.	
carie	cavità	cavità	carie	fabbric. a m	
strozzanti	carpofori	carpofori	cavità	sottoservizi	
carpofori	insetti	insetti	carpofori	Altri ostacoli	0.5
sollevamento zolla	legno morto/alterato	legno morto/alterato	castello anomalo	Scavi	
asimmetria	essudati (resina)	x essudati	x monconi	Pavimentaz.	
crepe terreno	neoplasie	corceccia inclusa	seccume fisiologico	x	
	radice reiteraz. disseccate	inclinato per cedimento	x seccume non fisiologico

Pianta che presenta un quadro diagnostico fitosanitario grave, con difetti nella zona del colletto ed elevata resinazione basale. Pianta non idonea e rischio non riducibile attraverso le corrette pratiche arboricole.

mantenere	
potare	
consolidare	
eliminare/abbattere	X
concimare	
conferma carie	
controllo ogni anni

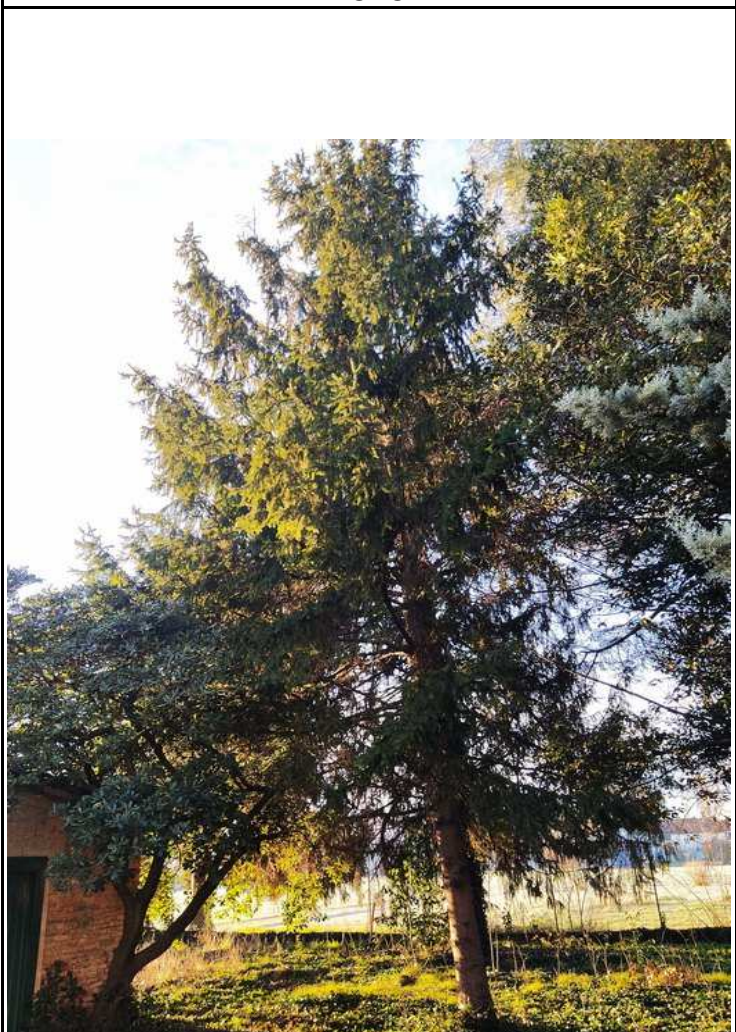
Radici	Colletto	Fusto	Chioma	Sito
non visibili	x regolare	regolare	regolare	aiuola
visibili	forma anomala	x forma anomala	con difetti	area verde
contrafforti	interrato	con difetti	x ridotta	x viabilità a m.
superficiali	lesioni	deviato	sbilanciata	x strada
lesioni	aree depresse	lesioni	capitozzata	cavi aerei
morte	carie	carie	lesioni	muro a m.
carie	cavità	cavità	carie	fabbric. a m.
strozzanti	carpofori	carpofori	cavità	sottoservizi
carpofori	insetti	insetti	carpofori	Altri ostacoli
sollevamento zolla	legno morto/alterato	legno morto/alterato	castello anomalo	Scavi
asimmetria	essudati (resina)	essudati	x monconi	Pavimentaz.
crepe terreno	neoplasie	corceccia inclusa	seccume fisiologico	x
	radice reiteraz. disseccate	inclinato per cedimento	x seccume non fisiologico

Pianta che presenta un quadro diagnostico fitosanitario grave. Pianta non idonea e rischio non riducibile attraverso le corrette pratiche arboricolturali

mantenere	
potare	
consolidare	
eliminare/abbattere	X
concimare	
conferma carie	
controllo ogni anni

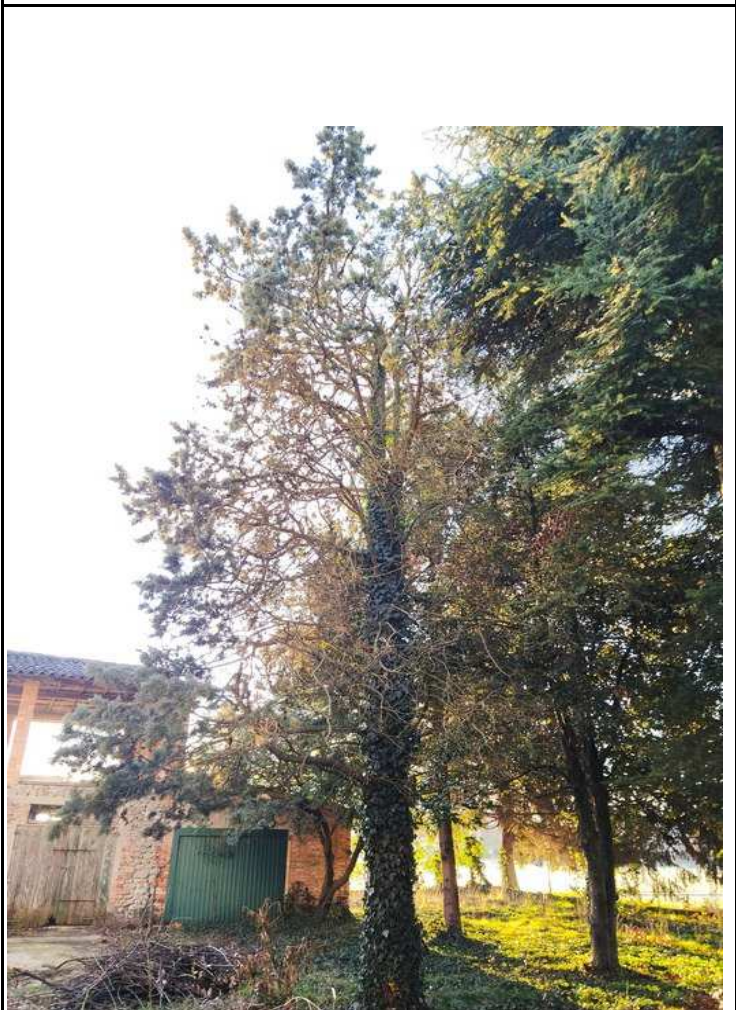
Radici	Colletto	Fusto	Chioma	Sito
non visibili	x regolare	x regolare	x regolare	aiuola
visibili	forma anomala	forma anomala	con difetti	area verde
contrafforti	interrato	con difetti	ridotta	x viabilità a m.
superficiali	lesioni	deviato	sbilanciata	x strada
lesioni	aree depresse	x lesioni	capitozzata	cavi aerei
morte	carie	carie	lesioni	muro a m.
carie	cavità	cavità	carie	fabbric. a m
strozianti	carpofori	carpofori	cavità	sottoservizi
carpofori	insetti	insetti	carpofori	Altri ostacoli
sollevamento zolla	legno morto/alterato	legno morto/alterato	castello anomalo	Scavi
asimmetria	essudati (resina)	essudati	x monconi	Pavimentaz.
crepe terreno	neoplasie	corceccia inclusa	seccume fisiologico	x
	radice reiteraz. disseccate	inclinato per cedimento	x seccume non fisiologico	x

Pianta che presenta un quadro diagnostico fitosanitario critico; chioma compromessa e sintomi di avanzata deperienza. Rischio non riducibile attraverso le corrette pratiche arboreicole e aspettative di vita condizionate da problemi fisiologici

mantenere	
potare	
consolidare	
eliminare/abbattere	X
concimare	
conferma carie	
controllo ogni anni

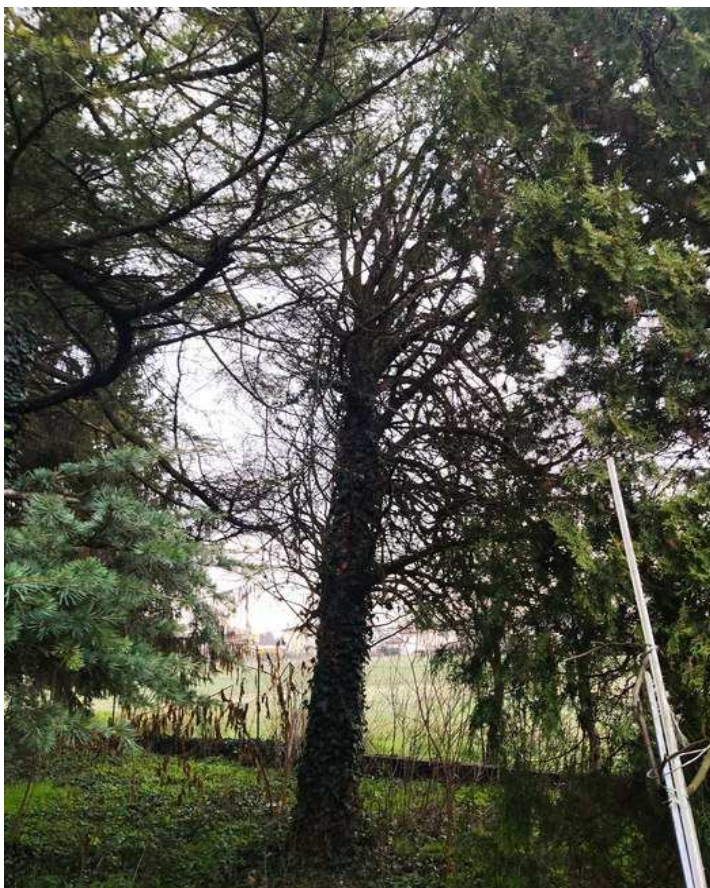
Radici		Colletto		Fusto		Chioma		Sito	
non visibili	x	regolare	x	regolare	x	regolare		aiuola	
visibili		forma anomala		forma anomala		con difetti		area verde	x
contrafforti		interrato		con difetti		ridotta	x	viabilità a m.	
superficiali		lesioni		deviato		sbilanciata	x	strada	
lesioni		aree depresse	x	lesioni		capitozzata		cavi aerei	
morte		carie		carie		lesioni		muro a m.	
carie		cavità		cavità		carie		fabbric. a m	
strozzanti		carpofori		carpofori		cavità		sottoservizi	
carpofori		insetti		insetti		carpofori		Altri ostacoli	0.5
sollevamento zolla		legno morto/alterato		legno morto/alterato		castello anomalo		Scavi	
asimmetria		essudati (resina)		essudati	x	monconi		Pavimentaz.	
crepe terreno		neoplasie		corteccia inclusa		seccume fisiologico	x		
		radice reiteraz. disseccate		inclinato per cedimento	x	seccume non fisiologico	x

Pianta che presenta un quadro diagnostico fitosanitario grave; chioma completamente compromessa e sintomi di avanzata deperienza. Aspettative di vita condizionate da problemi fisiologici

mantenere	
potare	
consolidare	
eliminare/abbattere	X
concimare	
conferma carie	
controllo ogni anni

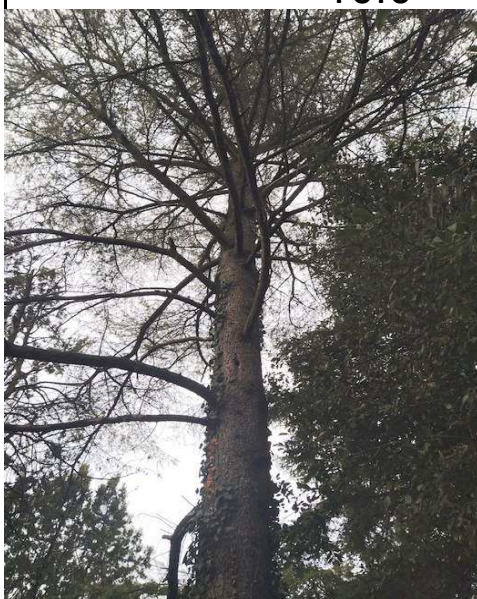
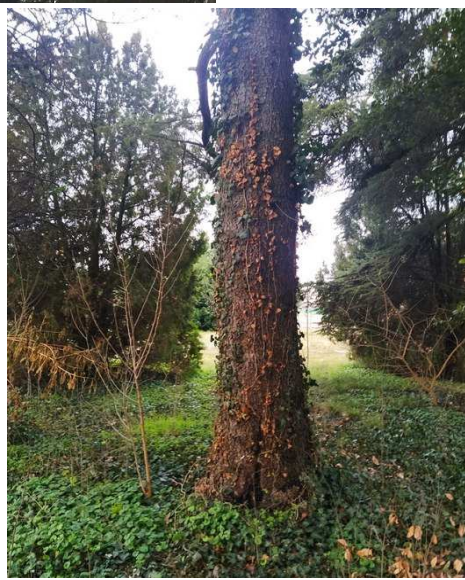
Radici	Colletto	Fusto	Chioma	Sito	
non visibili	regolare	regolare	x regolare	aiuola	
visibili	forma anomala	forma anomala	con difetti	area verde	x
contrafforti	x interrato	x con difetti	x ridotta	x viabilità a m.	
superficiali	lesioni	deviato	sbilanciata	strada	
lesioni	aree depresse	x lesioni	capitozzata	cavi aerei	
morte	carie	x carie	lesioni	muro a m.	
carie	cavità	x cavità	carie	fabbric. a m	
strozzanti	carpofori	carpofori	cavità	sottoservizi	
carpofori	insetti	insetti	carpofori	Altri ostacoli	
sollevamento zolla	legno morto/alterato	legno morto/alterato	castello anomalo	Scavi	
asimmetria	essudati (resina)	essudati	x monconi	Pavimentaz.	
crepe terreno	neoplasie	corceccia inclusa	seccume fisiologico	x	
	radice reiteraz. disseccate	inclinato per cedimento	seccume non fisiologico	x

Pianta che presenta un quadro diagnostico fitosanitario critico, che riduce fortemente il fattore di sicurezza naturale. Pianta con carie alla base del fusto in risalita da apparato radicale. Si prescrive abbattimento

mantenere	
potare	
consolidare	
eliminare/abbattere	X
concimare	
conferma carie	
controllo ogni anni
